# Besiktningsprotokoll

Anticimex Försäkringsbesiktning i samarbete med Fastighetsbyrån

| Fastighetsadress:<br>Sundby Björkelunda 1 | |

| Besiktningsdatum:<br>2026-06-18 | Protokollnummer:<br>69748912 |

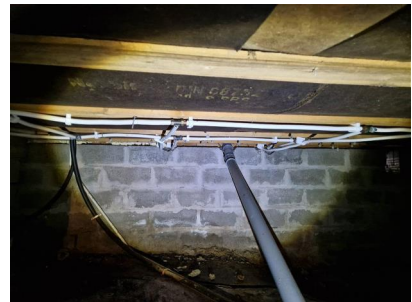
Vattenrör är oisolerade.

Det är viktigt att säkerställa att temperaturen inte blir för låg i utrymmet för att undvika frysskador. Rådgör med en rörläggare om det är lämpligt att isolera rören.
