# Besiktningsprotokoll

Anticimex Försäkringsbesiktning i samarbete med Fastighetsbyrån

| Fastighetsadress:<br>Fulska 420 | |

| Besiktningsdatum:<br>2026-06-15 | Protokollnummer:<br>69749200 |

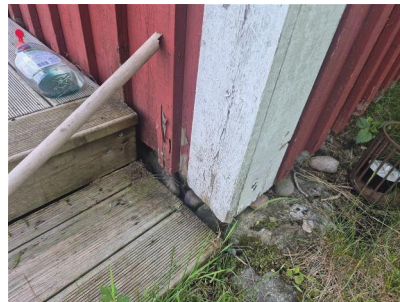
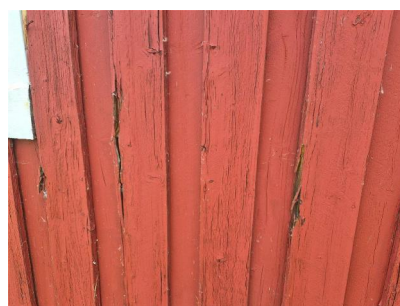
Dörrar där målningsbehov finns riskerar att få fukt- och rötskador på grund av sämre vattenavvisande förmåga.

Sammantaget finns en ökad risk för fuktskador i fönster samt fasad.

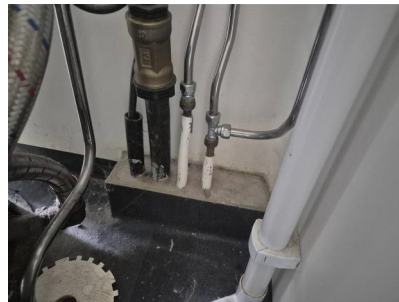
Fuktindikering i utrymmet gav inga förhöjda fuktindikationer.
