Besiktningssprotokoll

Anticimex Försäkringsbesiktning i samarbete med Fastighetsbyrån

Fastighetsbeteckning: Kyrkby 103:4	
Fastighetsadress: Trunnavägen 31	
Postnummer: 79433	Ort: Orsa

Besiktningdatum: 2026-06-24	Protokollnummer: 69757954
Temperatur: 19 °C	Väderlek: Halvklart
Tekniker: Anders Norell	
E-post: anders.norell@anticimex.se	
Kontor: Falun	
Närvarande: Fastighetsägarna

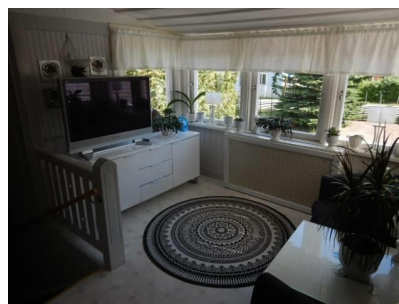
Fuktros efter tidigare takläckage i anslutning till takkupan, bedöms inte leda till någon framtida skada eftersom plåttaket är utbytt
