# Besiktningsprotokoll

Anticimex Försäkringsbesiktning i samarbete med Fastighetsbyrån

| Fastighetsadress:<br>Konvalescentvägen 19 | |

| Besiktningsdatum:<br>2026-06-24 | Protokollnummer:<br>69774010 |

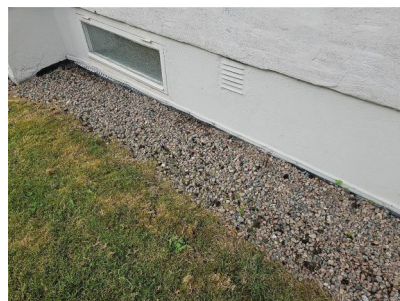
Utvändigt fuktskydd ligger delvis oskyddat ovan mark.

Risk finns att det utvändiga fuktskyddet skadas och funktionen försämras.
