# Besiktningssprotokoll

Anticimex Försäkringsbesiktning i samarbete med Fastighetsbyrån

Fastighetsbeteckning: Slotte 30:24	
Fastighetsadress: Stenhuggargatan 11	
Postnummer: 827 35	Ort: Ljusdal

## Försäkringsbesiktning

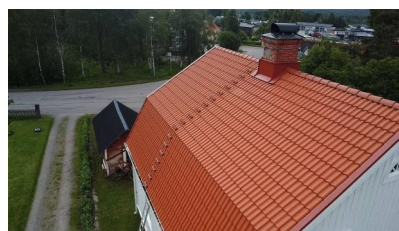
Vid kontroll av vinden har fuktvärden under kritisk fuktnivå för mikrobiell tillväxt uppmätts, dock finns mikrobiell påväxt på underlagstak.

Fuktkvoten i underlagstak/takbjälkar uppmättes till 10 %.

Den upptäckta mikrobiella påväxten på underlagstaket är ett tecken på att vinden har tillförts eller tillförs fukt inifrån bostaden. Observera att besiktning av bostadens ventilationssystem inte har ingått i uppdraget.

För att komma tillrätta med detta kan fuktillförseln inifrån bostaden behöva minskas. Det kan göras genom att ventilationen i bostaden förbättras samt att eventuella otätheter i vindsbjälklaget (tak-/väggvinklar, taklucka med mera) tätas. Läs Anticimex faktablad om uppvärmda vindsutrymmen för tips och råd.
