Besiktningssprotokoll

Anticimex Försäkringsbesiktning i samarbete med Fastighetsbyrån

Fastighetsbeteckning: Lunna 9:28	
Fastighetsadress: Norra Lunnabergsvägen 8	
Postnummer: 43479	Ort: Vallda

Försäkringsbesiktning

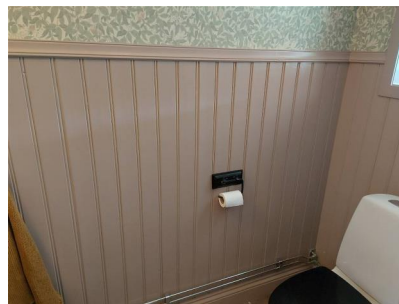
Entréplan / Toalett

✓ Inget att notera.

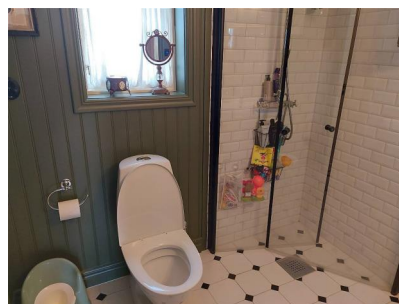
✓ Funktionskontroll av jordade eluttag.

Vid stickprovskontroll av jordade eluttag noterades inga avvikelser.
Inget övrigt att notera.
