# Besiktningsprotokoll

Anticimex Försäkringsbesiktning i samarbete med Fastighetsbyrån

| Fastighetsbeteckning:<br>Finnicka 5:16 | |

| Besiktningsdatum:<br>2026-06-26 | Protokollnummer:<br>69768260 |

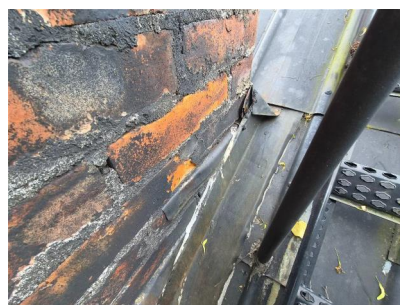
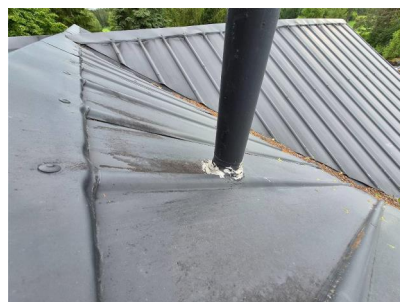
69768260

Plåt och plåtdetaljer har enligt vår bedömning en begränsad livslängd. Eftersom husets taktäckning är äldre har det ett minskat motstånd mot vatteninträngning. Detta i sin tur kan leda till fuktskador på träläkt och vidare ner i underliggande konstruktioner.

Risk att regn- eller smältvatten tränger ner i underliggande takkonstruktion och orsakar fuktrelaterade skador

Besiktning av yttertaket har genomförts från mark, anliggande stege samt takstege.
