# Besiktningsprotokoll

Anticimex Försäkringsbesiktning i samarbete med Fastighetsbyrån

| Fastighetsadress:<br>Kalbovägen 88 | |

| Besiktningsdatum:<br>2026-06-17 | Protokollnummer:<br>69739412 |

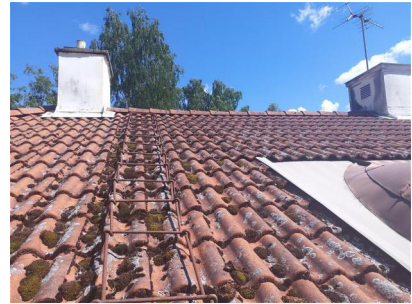
### Utvändigt / Vind

Vid kontroll av vinden uppmättes fuktvärden under kritisk fuktnivå för mikrobiell tillväxt

Fuktkvoten i underlagstak/takbjälkar uppmättes till 8 %.  
Risk för mikrobiell tillväxt föreligger om fuktkvoten överstiger 17%.

Mindre fuktfläck vid murstock, fuktindikering utan anmärkning.

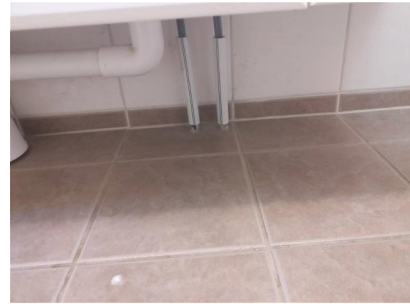
### Källarplan / Allmänt

Det finns risk att golvbrunnen rostar sönder med fuktskador som följd.
