Besiktningssprotokoll

Anticimex Försäkringsbesiktning i samarbete med Fastighetsbyrån

Fastighetsbeteckning: Jägarvallen 6	
Fastighetsadress: Kadettstigen 39	
Postnummer: 831 32	Ort: Östersund

Besiktningdatum: 2026-07-01	Protokollnummer: 69761996
Temperatur: 10 °C	Väderlek: Regn
Tekniker: Robert Berglund	
E-post: Robert.Berglund@anticimex.se	
Kontor: Sundsvall	
Närvarande: Säljaren

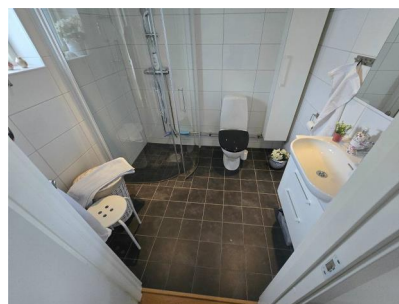
Fuktindikering i utrymmet gav inga förhöjda fuktindikationer.

Funktionskontroll av jordade eluttag.

Vid stickprovskontroll av jordade eluttag noterades inga avvikelser.

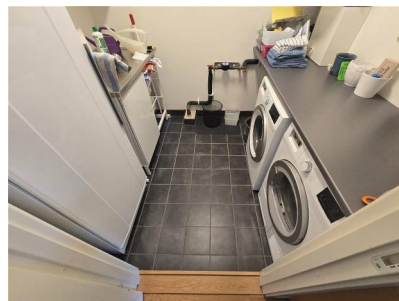
Fuktindikering i utrymmet gav inga förhöjda fuktindikationer.

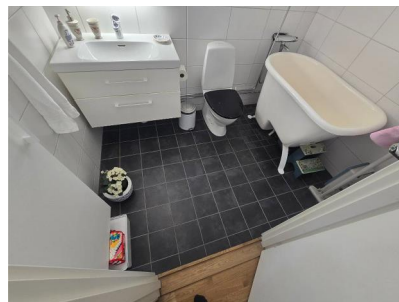
- ✓ Fuktindikering i utrymmet gav inga förhöjda fuktindikationer.

Funktionskontroll av jordade eluttag.

Vid stickprovskontroll av jordade eluttag noterades inga avvikelser.

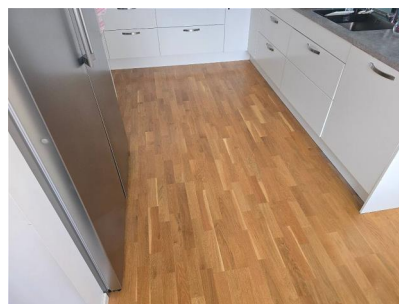
Entréplan / Kök

- ✓ Fuktindikering i utrymmet gav inga förhöjda fuktindikationer.

Funktionskontroll av jordade eluttag.

Vid stickprovskontroll av jordade eluttag noterades inga avvikelser.
