# Besiktningsprotokoll

Anticimex Försäkringsbesiktning i samarbete med Fastighetsbyrån

| Fastighetsadress:<br>Fjällbacksgatan 23 | |

| Besiktningsdatum:<br>2026-06-26 | Protokollnummer:<br>69772104 |

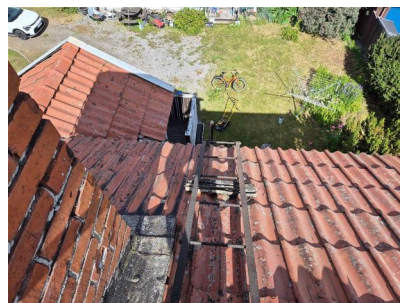
### Utvändigt / Vind

Vid kontroll av vinden uppmättes fuktvärden under kritisk fuktnivå för mikrobiell tillväxt och en normal lukt upplevdes. Fuktkvoten i underlagstak/takbjälkar uppmättes till 9%.
