# Besiktningsprotokoll

Anticimex Försäkringsbesiktning i samarbete med Fastighetsbyrån

| Fastighetsadress:<br>Steninge Skattagård 429 | |

| Besiktningsdatum:<br>2026-06-29 | Protokollnummer:<br>69769099 |

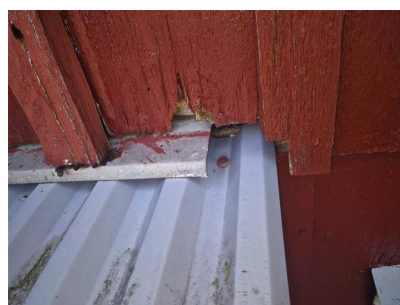
Plåtbleck ovan uterummstaket är för kort.

Bristen medför ökad risk att vatten kan tränga ner i bakomliggande konstruktion med fuktrelaterade skador som möjlig följd.
