# Besiktningsprotokoll

Anticimex Försäkringsbesiktning i samarbete med Fastighetsbyrån

| Fastighetsadress:<br>Vängavägen 30 | |

| Besiktningsdatum:<br>2026-06-30 | Protokollnummer:<br>69764374 |

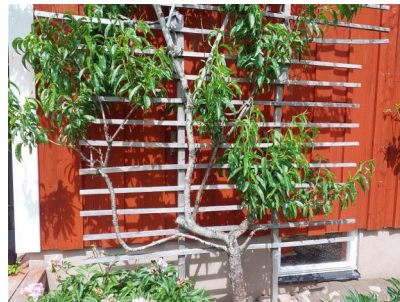
### Utvändigt / Sockel

Utvändigt fuktskydd ligger oskyddat ovan mark.

Risk finns att det utvändiga fuktskyddet skadas och funktionen försämras.
