# Besiktningsprotokoll

Anticimex Försäkringsbesiktning i samarbete med Fastighetsbyrån

| Fastighetsbeteckning:<br>Hellvi Stengrinde 1:69 | |

| Besiktningsdatum:<br>2026-07-06 | Protokollnummer:<br>69777410 |

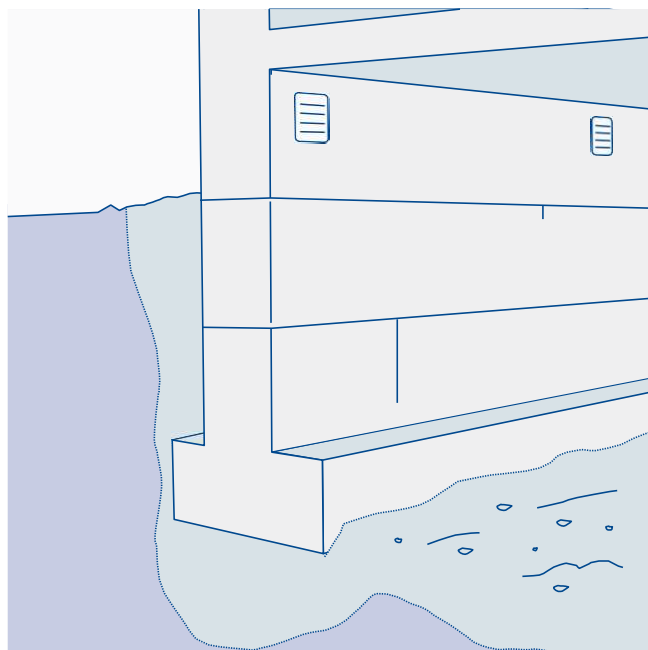
När varm luft ventileras in i en kall krypgrund, kyles luften ned och kondensation uppstår. Det kan i sin tur leda till fukt- och mögelskador.

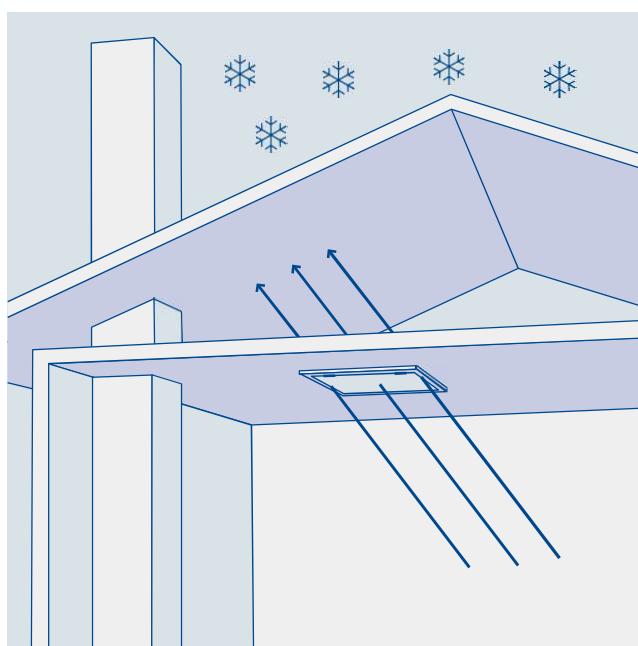
När ett litet tillskott av fuktig luft från bostaden tränger upp, till exempel genom otät vindslucka, till ett uppvärmt, kallt vindsutrymme, kyls luften ned och kondensation kan uppstå. Det kan i sin tur leda till fukt- och mögelskador.
