# Besiktningsprotokoll

Anticimex Försäkringsbesiktning i samarbete med Fastighetsbyrån

| Fastighetsadress:<br>Högtorpsvägen 104 | |

| Besiktningsdatum:<br>2026-07-07 | Protokollnummer:<br>69792268 |

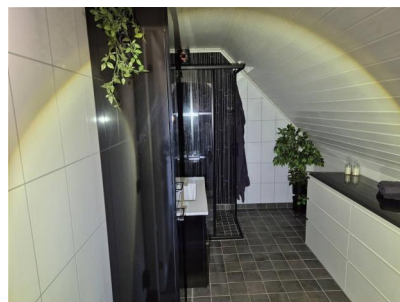
Förhöjd dörrtröskel saknas (inget krav enligt Boverket), däremot får inte bakfall förekomma. Golvlutningen innanför dörren är liten/obefintlig. Något bättre lutning finns runt golvbrunnen i duschplatsen.
