**Fastighetsuppgifter**

Hallsås 2:358

Genvägen 5

## Bilaga 1 för kontroll av valda konstruktioner

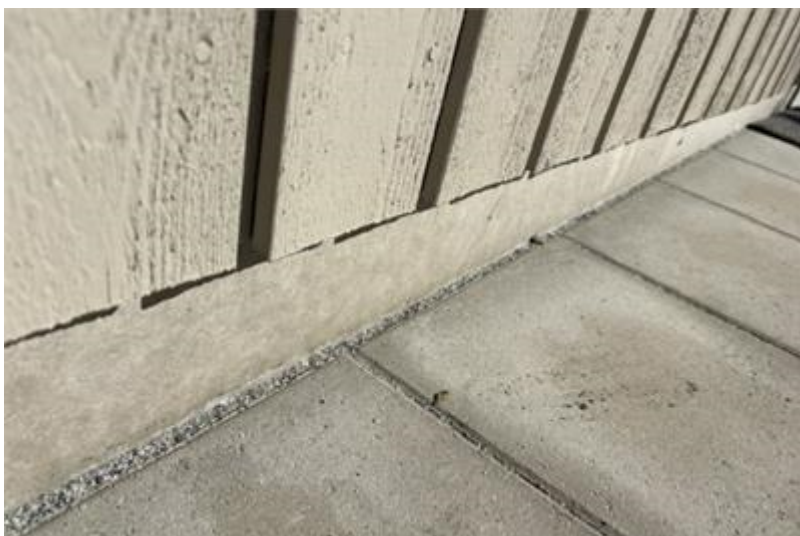
Byggnadens grundkonstruktion består av en betongplatta med underliggande isolering samt vattenburen golvvärme, denna grundkonstruktion är ej idag någon uttalad riskkonstruktion och därför har ej riktad provhålstagning med efterföljande fuktkvotsmätningar utförts.

När underliggande termisk isolering finns skall betongplattan inte utsättas av fuktpåverkan från angränsande mark.
