# Besiktningsprotokoll

Anticimex Försäkringsbesiktning i samarbete med Fastighetsbyrån

| Fastighetsbeteckning:<br>Lervik 2:2 | |

| Besiktningsdatum:<br>2026-06-29 | Protokollnummer:<br>69779772 |

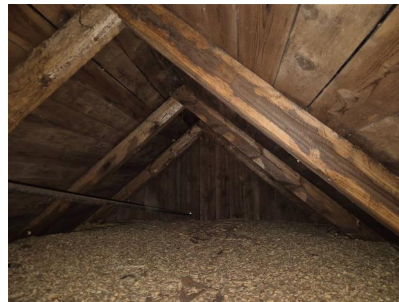
### Utvändigt / Tak

Takpannor, plåtdetaljer och underlagspapp har enligt vår bedömning en begränsad livslängd. Eftersom husets taktäckning är äldre har det ett minskat motstånd mot vatteninträngning. Detta i sin tur kan leda till fuktskador på träläkt och vidare ner i underliggande konstruktioner.
