# Besiktningsprotokoll

Anticimex Försäkringsbesiktning i samarbete med Fastighetsbyrån

| Fastighetsbeteckning:<br>Bottna 4:11 | |

| Besiktningsdatum:<br>2026-07-15 | Protokollnummer:<br>69801722 |

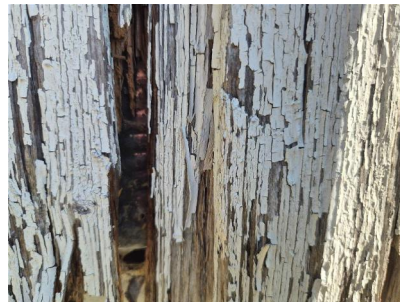
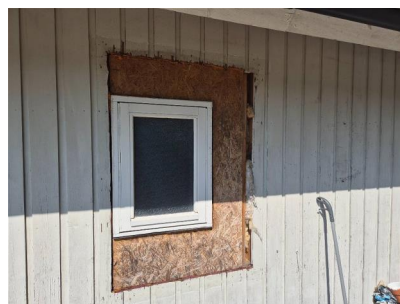
### Utvändigt / Fönster/dörrar

Rötskador förekommer i fönsterkarmar.  
Takfönster är äldre.  
Isolerglas är äldre.  
Överbleck saknas ovan fönster, vilket medför risk för fuktrinrängning med fuktskador som följd.  
Dörrar är i behov underhåll alternativt byte.

Fuktfläckar förekommer på insidan takfönster.

Rinnmärken förekommer på murstocken och fuktfläckar på underlagstaket.

Rostangrepp förekommer på plåten runt murstocken.

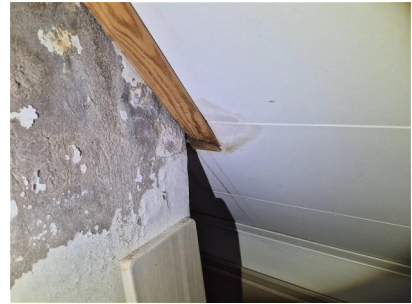
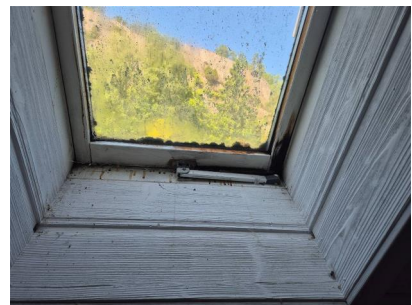
### Utvändigt / Altan

Takpappen är äldre och mosspåväxt förekommer.  
 Invändigt förekommer fuktfläckar på underlagstaket och mikrobiell påväxt finns på vägg.  
 Förhöjda fuktindikationer uppmättes i tak.  
 Fasadpanel/fönster är i behov av underhåll/målning.  
 Grundmuren har sprickbildning och putssläpp.
