# Besiktningsprotokoll

Anticimex Försäkringsbesiktning i samarbete med Fastighetsbyrån

| Fastighetsadress:<br>Nöddö Bäckeviken 1 | |

| Besiktningsdatum:<br>2026-07-15 | Protokollnummer:<br>69801657 |

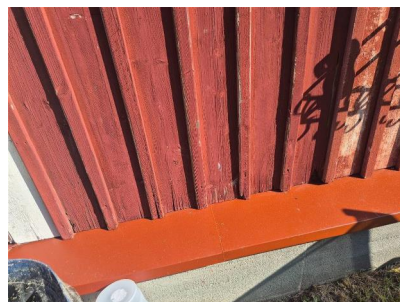
Eftersom tröskelblecken är otäta finns risk att vatten rinner in i väggen vilket i sin tur kan leda till fuktskador i väggkonstruktionen.

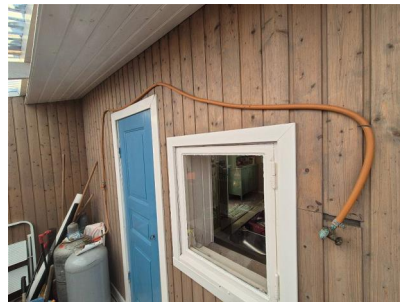
Fuktindikering i utrymmet gav inga förhöjda fuktindikationer.

Skall vatten dras in till utrymmet rekommenderas också ett fuksäkert golv med uppvik mot vägg.
