# Besiktningsprotokoll

Anticimex Försäkringsbesiktning i samarbete med Fastighetsbyrån

| Fastighetsadress:<br>Litsnäset 138 | |

| Besiktningsdatum:<br>2026-07-15 | Protokollnummer:<br>69807175 |

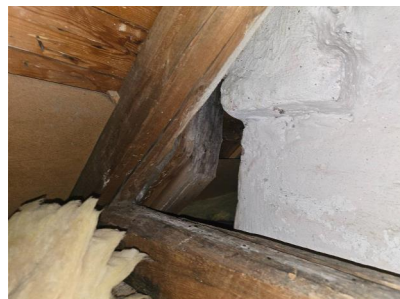
69807175

På den del av vinden vi kan se finns inget att notera.

Vid kontroll av vinden uppmättes fuktvärden under kritisk fuktnivå för mikrobiell tillväxt och en normal lukt upplevdes. Fuktkvoten i underlagstak/takbjälkar uppmättes till 8 %.

Vi rekommenderar en kompletterande besiktning av den andra delen när en lucka tagits upp.

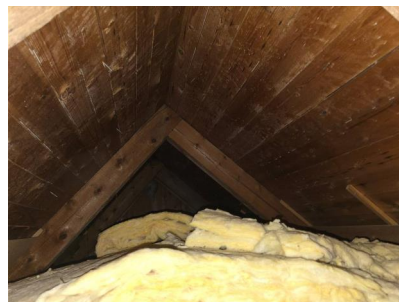
Vid kontroll av vinden har fuktvärden under kritisk fuktnivå för mikrobiell tillväxt uppmätts, dock finns mikrobiell påväxt på underlagstak.

Fuktkvoten i underlagstak/takbjälkar uppmättes till 8 %.

Den upptäckta mikrobiella påväxten på underlagstaket är ett tecken på att vinden har tillförts eller tillförs fukt inifrån bostaden. Observera att besiktning av bostadens ventilationssystem inte har ingått i uppdraget.

För att komma tillrätta med detta kan fukttillförseln inifrån bostaden behöva minskas. Det kan göras genom att ventilationen i bostaden förbättras samt att eventuella otätheter i vindsbjälklaget (tak-/väggvinklar, taklucka med mera) tätas. Läs Anticimex faktablad om uppvärmda vindsutrymmen för tips och råd.

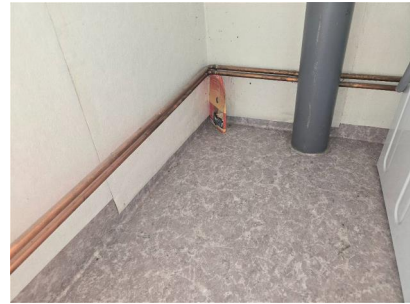
Golvbrunnen är inte besiktningsbar.

För att kunna kontrollera och bedöma golvbrunnen måste den vara tillgänglig och rengjord.

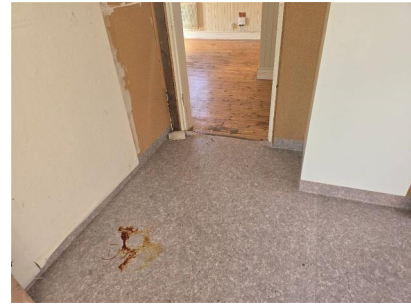
Fuktindikering i utrymmet gav inga förhöjda fuktindikationer.

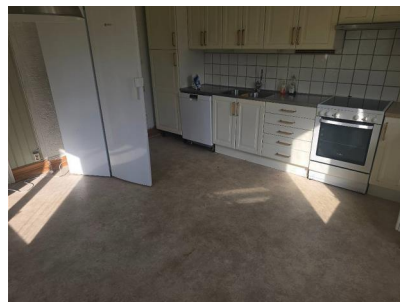
Funktionskontroll av jordade eluttag.

Vid stickprovskontroll av jordade eluttag noterades inga avvikelser.
