# Besiktningsprotokoll

Anticimex Försäkringsbesiktning i samarbete med Fastighetsbyrån

| Fastighetsadress:<br>Ulvingsvägen 14 | |

| Besiktningsdatum:<br>2026-07-13 | Protokollnummer:<br>69787826 |

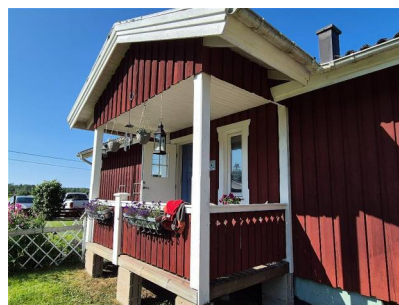
### Utvändigt / Krypgrund

Vid kontroll av konstruktion uppmättes fuktvärden över kritisk fuktnivå.

Uteluftsventilerade krypgrunder med bjälklag av organiskt material har ofta fuktskador på grund av naturlig fuktpåverkan. Detta kan resultera i mikrobiella skador.

Fuktkvoten uppmättes till 20-23%.

Det finns risk för mikrobiell tillväxt om den relativa fuktigheten (RF) i den omgivande luften är över 75 %. I furuvirke motsvarar det en fuktkvot (FK) på 17 %.

Krypgrundsavfuktare har nyligen installerats och plast har lagts på marken av säljaren.

Under besiktningen mättes förhöjda fuktvärden i grunden. Säljaren har för några dagar sen installerat en kryppgrundsavfuktare. För att säkerställa att kryppgrundsavfuktaren fyller sin funktion så rekommenderar jag en kompletterande besiktning av grunden om ett par månader för att kontrollera att fuktkvoten i grunden minskat.
