# Besiktningsprotokoll

Anticimex Försäkringsbesiktning i samarbete med Fastighetsbyrån

| Fastighetsadress:<br>Hallingstorpsvägen 19 | |

| Besiktningsdatum:<br>2026-07-15 | Protokollnummer:<br>69800404 |

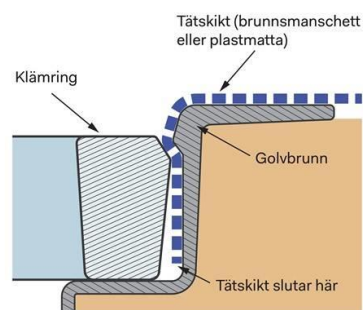
Normala fuktvärden indikerades mot klinker/kakel.

En viss fukt tränger alltid in bakom kakel/klinker via fogarna, detta är helt normalt och innebär inte att tätskiktet/ våtrumsisoleringen under kaklet/klinkern är bristfälligt eller ur funktion.
