# Besiktningsprotokoll

Anticimex Försäkringsbesiktning i samarbete med Fastighetsbyrån

| Fastighetsbeteckning:<br>Törnevalla-Ullälva 2:3 | |

| Besiktningsdatum:<br>2026-07-14 | Protokollnummer:<br>69805510 |

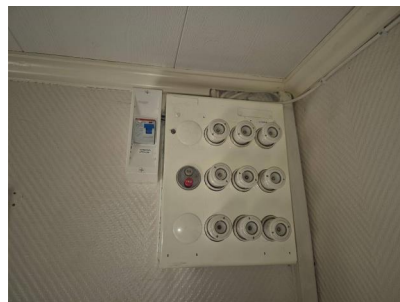
Vid stickprovskontroll av jordade eluttag noterades inga avvikelser.

Jordfelsbrytare finns installerad vid elcentralen.
