# Besiktningsprotokoll

Anticimex Försäkringsbesiktning i samarbete med Fastighetsbyrån

| Fastighetsadress:<br>Krokholmsvägen 44 | |

| Besiktningsdatum:<br>2026-07-16 | Protokollnummer:<br>69798824 |

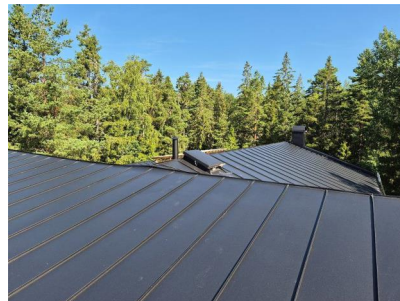
### Utvändigt / Vind

Vid kontroll av vinden uppmättes fuktvärden under kritisk fuktnivå för mikrobiell tillväxt och en normal lukt upplevdes. Fuktkvoten i underlagstak/takbjälkar uppmättes till 9%.

Äldre missfärgningar. Underlagstaket har sanerats och avfuktare har installerats. Se vidare under lämnade upplysningar.
