# Besiktningsprotokoll

Anticimex Försäkringsbesiktning i samarbete med Fastighetsbyrån

| Fastighetsadress:<br>Virshultsvägen 4 | |

| Besiktningsdatum:<br>2026-07-20 | Protokollnummer:<br>69796691 |

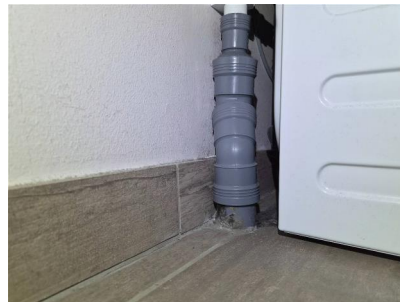
"Bomljud" noteras bitvis från klinkergolvet.  
Tätskiktsanslutningen i golvbrunnen går ej att inspektera på grund av sättbruket.

Vid fuktindikering i utrymmet noterades inga förhöjda fuktindikationer.
