# Besiktningsprotokoll

Anticimex Försäkringsbesiktning i samarbete med Fastighetsbyrån

| Fastighetsadress:<br>Källrundan 2 | |

| Besiktningsdatum:<br>2026-07-22 | Protokollnummer:<br>69827925 |

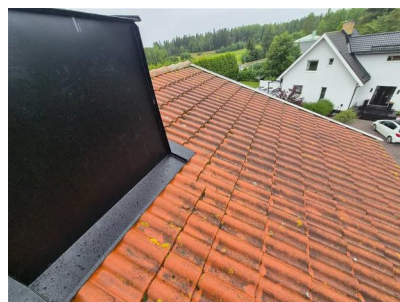
### Utvändigt / Vind

Vid kontroll av vinden har fuktvärden under kritisk fuktnivå för mikrobiell tillväxt uppmätts, dock finns mikrobiell påväxt på underlagstak.

Den upptäckta mikrobiella påväxten på underlagstaket är ett tecken på att vinden har tillförts eller tillförs fukt inifrån bostaden. Observera att besiktning av bostadens ventilationssystem inte har ingått i uppdraget.

För att komma tillrätta med detta kan fukttillförseln inifrån bostaden behöva minskas. Det kan göras genom att ventilationen i bostaden förbättras samt att eventuella otätheter i vindsbjälklaget (tak-/väggvinklar, taklucka med mera) tätas. Läs Anticimex faktablad om oppvärmda vindsutrymmen för tips och råd.
