# Besiktningsprotokoll

Anticimex Försäkringsbesiktning i samarbete med Fastighetsbyrån

| Fastighetsadress:<br>Advokatvägen 15 | |

| Besiktningsdatum:<br>2026-07-22 | Protokollnummer:<br>69801607 |

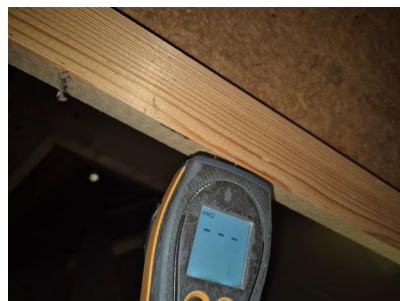
Vid kontroll av vinden uppmättes fuktvärden under kritisk fuktnivå för mikrobiell tillväxt och en normal lukt upplevdes. Fuktkvoten i underlagstak/takbjälkar uppmättes till <8 %. Gränsvärdet är 17 %.

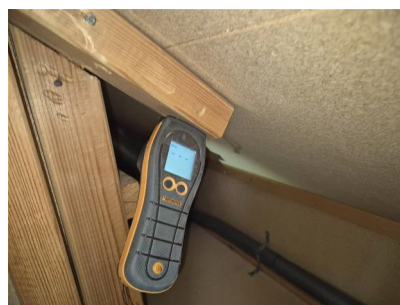
### Utvändigt / Sidovindar

Vid kontroll av vinden uppmättes fuktvärden under kritisk fuktnivå för mikrobiell tillväxt och en normal lukt upplevdes. Fuktkvoten i underlagstak/takbjälkar uppmättes till <8 %. Gränsvärdet är 17 %.

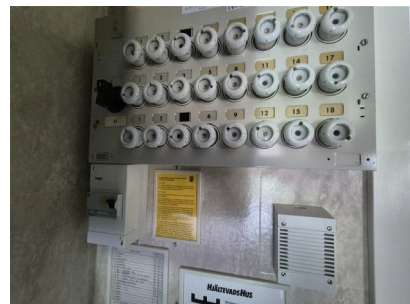
El-centralen har jordfelsbrytare och gruppförteckning.

Jordfelsbrytare finns installerad vid elcentralen.

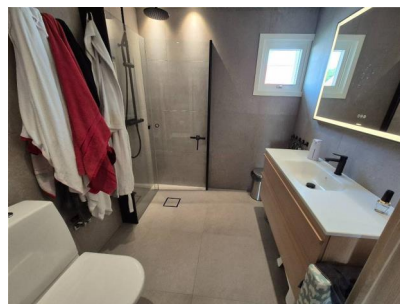
Normala fuktvärden indikerades mot klinker/kakel.

En viss fukt tränger alltid in bakom kakel/klinker via fogarna, detta är helt normalt och innebär inte att tätskiktet/ våtrumsisoleringen under kaklet/klinkern är bristfälligt eller ur funktion.

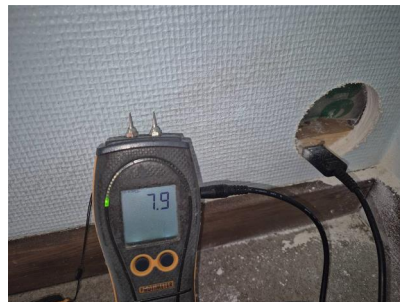
Vid kontroll av väggssyllar uppmättes fuktvärden under kritisk nivå för mikrobiell tillväxt och normal lukt upplevdes.

Kontroll av konstruktion är gjord till vänster om dörren.  
Väggens uppbyggnad: Gipsskivor, plastfolie, träreglar, mineralull, fasadpanel. Syllen är obehandlad och vilar på en fuktspärr av underlagspapp.

Fuktkvoten uppmättes till 8 %. Gränsvärdet är 17 %.

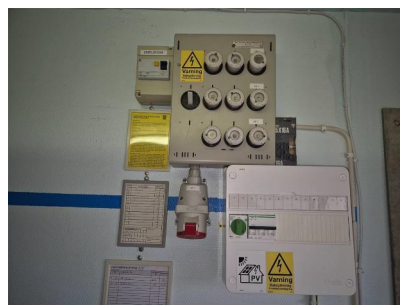
El-centralen har jordfelsbrytare och gruppförteckning.

Jordfelsbrytare finns installerad vid elcentralen.
