# Besiktningsprotokoll

Anticimex Försäkringsbesiktning i samarbete med Fastighetsbyrån

| Fastighetsbeteckning:<br>Vallmon 3 | |
| Fastighetsadress:<br>Smultronstigen 19 | |

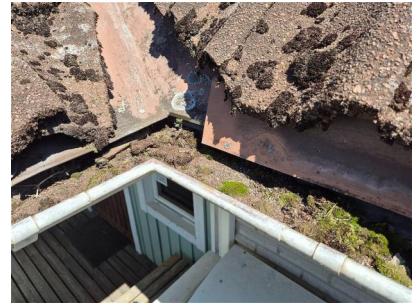
### Utvändigt / Balkong

Takpannor, plåtdetaljer och underlagspapp har enligt vår bedömning en begränsad livslängd. Eftersom husets taktäckning är äldre har det ett minskat motstånd mot vatteninträngning. Detta i sin tur kan leda till fuktskador på träläkt och vidare ner i underliggande konstruktioner.

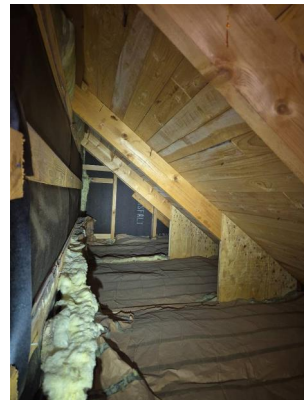
### Utvändigt / Sidovindar (3stycken)

Relevant fuktindikering kunde inte genomföras eftersom huset varit obebott under en längre tid.
