# Besiktningsprotokoll

| Fastighetsbeteckning:<br>Krogstorp 1:95 | |
| Fastighetsadress:<br>Industrigatan 14 | |

| Besiktningsdatum:<br>2026-07-23 | Protokollnummer:<br>69806323 |

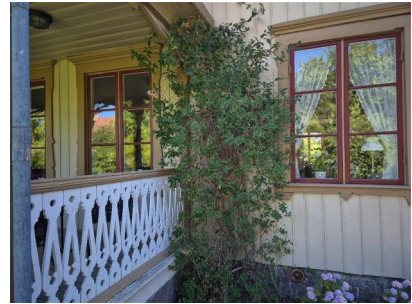
### Utvändigt / Sockel

- Sprickor finns i sockel.

Detta kan leda till fukt- och frysskador i konstruktionen.

- Till groventrén är ett av fönstren igenbyggt och sprickor noteras i träskiva.

Risk för fuktrelaterade skador finns om fukt tränger in.

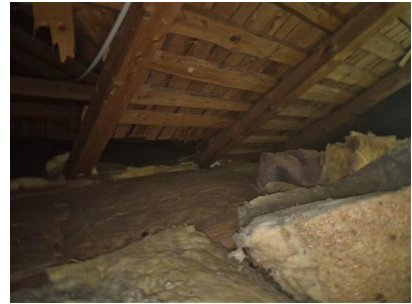
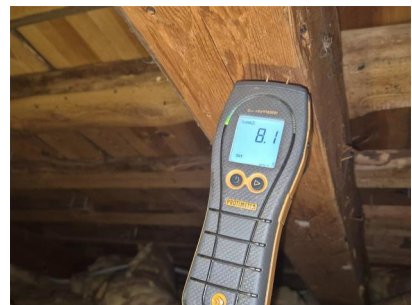
### Utvändigt / Sidovindar

Risk för fuktrelaterade skador finns.
