# Besiktningsprotokoll

Anticimex Försäkringsbesiktning i samarbete med Fastighetsbyrån

| Fastighetsadress:<br>Astrakangatan 34 | |

| Besiktningsdatum:<br>2026-07-29 | Protokollnummer:<br>69838217 |

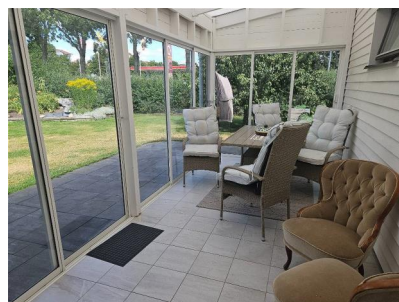
Inget att notera.

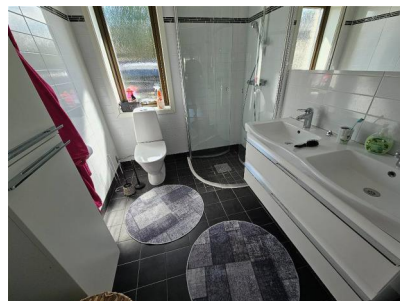
Vid stickprovskontroll av jordade eluttag noterades inga avvikelser.

-Fuktindikering i utrymmet gav inga förhöjda fuktindikationer.
