# Besiktningsprotokoll

Anticimex Försäkringsbesiktning i samarbete med Fastighetsbyrån

| Fastighetsadress:<br>Taborsvägen 1 | |

| Besiktningsdatum:<br>2026-08-10 | Protokollnummer:<br>69830396 |

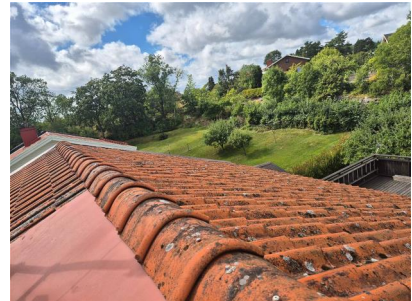
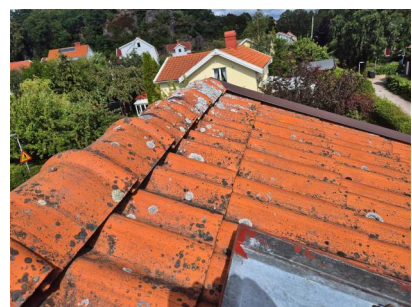
Yttertaket är besiktigat från lucka via vindsutrymmet.

- Plåttaket är inte besiktningsbart då det täcks av en trätrall.
