# Besiktningsprotokoll

Anticimex Försäkringsbesiktning i samarbete med Fastighetsbyrån

| Fastighetsbeteckning:<br>Åsaka-Munkebo 1:18 | |

| Besiktningsdatum:<br>2026-08-07 | Protokollnummer:<br>69858809 |

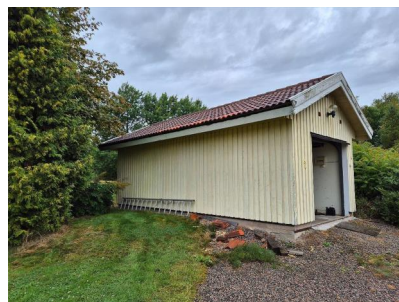
- Fristående garagebyggnad i ett plan, uppfört 1995.
- Stående träpanel med tvåglasfönster kopplat i bågar.
- Sadeltak med betongtakpannor, ovan ett underlagstak av råspont, papp och läkt.
- Betongplatta på mark. Väggkonstruktioner av trä, distanserade med murad klack.
- Uppvärmrt med el-radiatorer.
