# Besiktningsprotokoll

Anticimex Försäkringsbesiktning i samarbete med Fastighetsbyrån

| Fastighetsadress:<br>Skogabygatan 5 | |

| Besiktningsdatum:<br>2026-08-11 | Protokollnummer:<br>69875220 |

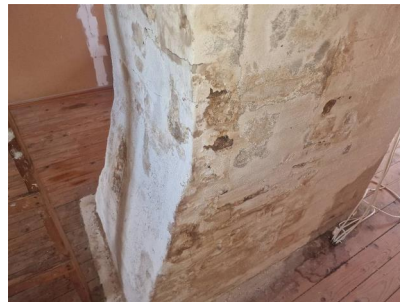
### Källarplan / Allmänt

En fuktkvotsmätning utfördes i nederkant av en träregel som är placerad mot betongplattan till den uppreglade väggkonstruktionen innanför källarentrédörren. Fuktkvoten uppmättes till mellan 18-21 %.

En fuktkvotsmätning utfördes även i den nedre väggregeln/syllen till den uppreglade mellanväggen i källarentrén. Fuktkvoten uppmättes till mellan 18-19 % och en mikrobiell lukt upplevs från väggkonstruktionen.

Det finns risk för mikrobiell tillväxt om den relativa fuktigheten (RF) i luften är över 75 %, vilket i gran- och furuvirke motsvarar en fuktkvot (FK) på ca 17 %.
