# Besiktningsprotokoll

| Fastighetsbeteckning:<br>Holmåker 1:14 | |
| Fastighetsadress:<br>Liared Holmåker 114 | |

| Besiktningsdatum:<br>2026-08-06 | Protokollnummer:<br>69819365 |

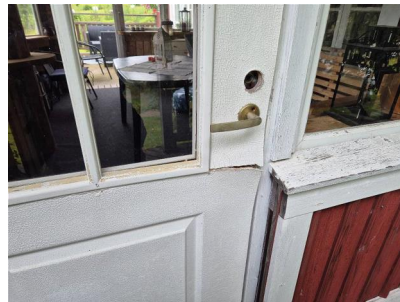
### Utvändigt / Fönster

Fönster inklusive karmar, foder och bleck har färgsläpp och torrsprickor.

Fönsterbågar och fönsterkarmar där målningsbehov finns riskerar att få fukt- och rötskador på grund av sämre vattenavvisande förmåga.
