# Besiktningsprotokoll

Anticimex Försäkringsbesiktning i samarbete med Fastighetsbyrån

| Fastighetsadress:<br>Gäsmesta Nybyborg 33 | |

| Besiktningsdatum:<br>2026-08-13 | Protokollnummer:<br>69854120 |

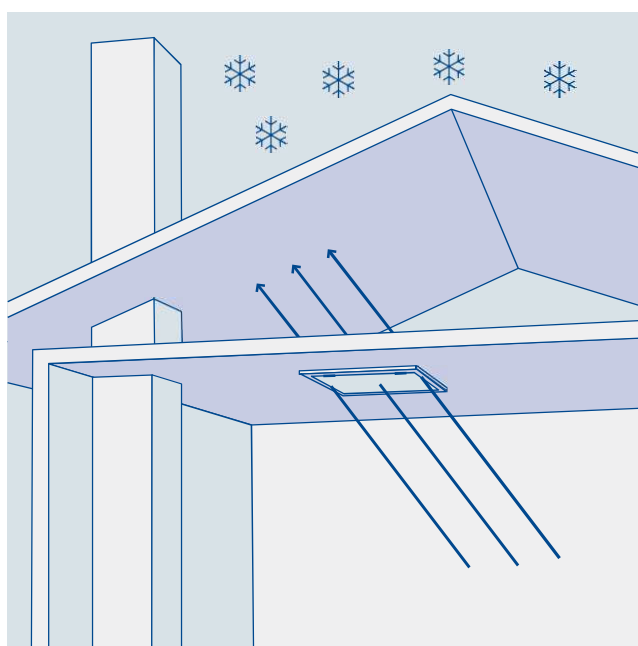
När ett litet tillskott av fuktig luft från bostaden tränger upp, till exempel genom otät vindslucka, till ett uppvärmt, kallt vindsutrymme, kyls luften ned och kondensation kan uppstå. Det kan i sin tur leda till fukt- och mögelskador.

För att en välisolerad vind ska fungera, krävs i stället att ventilationen i själva bostaden är tillräcklig. Fukttillskottet inne ska vara minimalt samt att vindsbjälklaget är lufttätt, det vill säga, inte släpper igenom luft från bostaden. Självklart är det viktigt att yttertaket också är tätt.
