# Besiktningsprotokoll

Anticimex Försäkringsbesiktning i samarbete med Fastighetsbyrån

| Fastighetsadress:<br>Krämlevägen 7 | |

| Besiktningsdatum:<br>2026-08-12 | Protokollnummer:<br>69864173 |

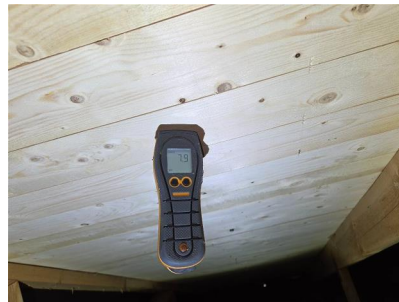
### Utvändigt / Krypgrund

Vid kontroll av konstruktion i krypgrund noterades fuktvärden över kritisk fuktnivå och det förekommer mikrobiell påväxt på underlagstak. Krypgrundsavfuktare finns monterad, dock bortkopplad.

De höga fuktvärdena och den mikrobiella påväxten innebär att grundens klimat under delar av året är för fuktigt. Detta kan i förlängningen leda till rötskador i konstruktionen. För att undvika detta så måste krypgrundens klimat bli torrare.

Risk för mikrobiell tillväxt föreligger om den relativa fuktigheten (RF) i den omgivande luften är över 75% vilket i furuvirke motsvarar en fuktkvot (FK) på 17 %.

Fuktkvoten uppmättes till 18,1-19,8% i underkant träbjälklag.
