**Fastighetsuppgifter**

Fastighetsbeteckning  
Bröstsimmaren 3  
Adress  
Konstsimsvägen 6  
45177 Uddevalla

| Besiktningsdatum | 2026-06-08 |
| Besiktningsföretag | OBM Besiktning Bohuslän AB |

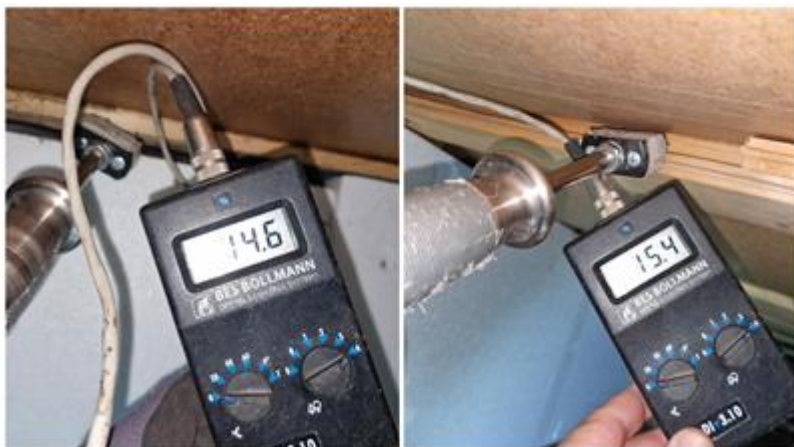
Risk för mikrobiell tillväxt föreligger vid en fuktkvot på 17% och rötskador >28%.

Kondensavfuktare finns placerad i utrymmet, dock är ventilerna ej igensatta.
