Sätaröd 12:1

Linderödevägen 442

**Besiktningsuppgifter**

| Uppdragsnummer | G39910 |

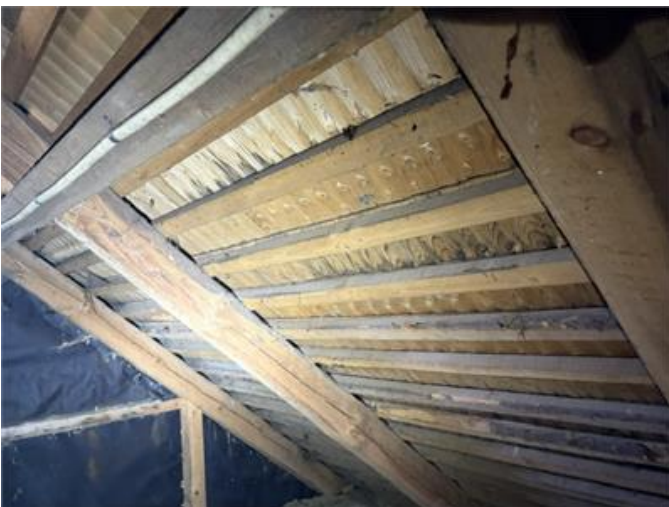
| Besiktningsresultat | | | | | |
|---|---|---|---|---|---|
| Dusch/wc | | x | | | -Hela golvet lutar ej mot golvbrunn.<br>-Ventilationen från badrummet avslutas på vind med risk för kondensskador. Inga följdskador noterades på vind. Ventilationen bör ledas ut från hus.<br>-Fuktindikering har utförts stickprovsmässigt utan att några förhöjda fuktindikationer erhållits. |

Ventilationen från badrummet avsluts på vind och bör ledas ut från hus. Inga skador noterades på vind

Allmän bild vind
