# Besiktningsprotokoll

Anticimex Försäkringsbesiktning i samarbete med Fastighetsbyrån

| Fastighetsadress:<br>Norrbro 47 | |

| Besiktningsdatum:<br>2026-08-19 | Protokollnummer:<br>69889936 |

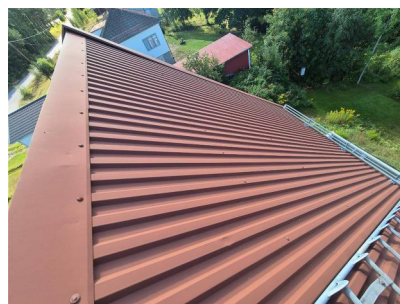
Besiktning av yttertaket har genomförts från mark, anliggande stege samt takstege.

Vid kontroll av vinden har fuktvärden under kritisk fuktnivå för mikrobiell tillväxt uppmätts, dock finns mikrobiell påväxt på underlagstak.

Fuktkvoten i underlagstak/takbjälkar uppmättes till <8 %.

Det finns risk för mikrobiell tillväxt om den relativa fuktigheten (RF) i den omgivande luften är över 75 %. I furuvirke motsvarar det en fuktkvot (FK) på 17 %.

Den upptäckta mikrobiella påväxten på underlagstaket är ett tecken på att vinden har tillförts eller tillförs fukt inifrån bostaden. Observera att besiktning av bostadens ventilationssystem inte har ingått i uppdraget.

För att komma tillrätta med detta kan fukttillförseln inifrån bostaden behöva minskas. Det kan göras genom att ventilationen i bostaden förbättras samt att eventuella otätheter i vindsbjälklaget (tak-/väggvinklar, taklucka med mera) tätas. Läs Anticimex faktablad om uppvärmda vindsutrymmen för tips och råd.
