# Besiktningsprotokoll

Anticimex Försäkringsbesiktning i samarbete med Fastighetsbyrån

| Fastighetsadress:<br>Läde 513 | |

| Besiktningsdatum:<br>2026-08-10 | Protokollnummer:<br>69851606 |

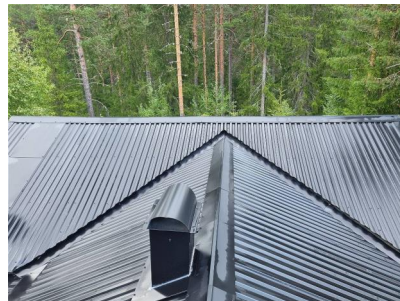
### Utvändigt / Vind allrum/sovrums

Fuktfäckar noterades i underlagstak. Torrt vid besiktning och har troligtvis uppstått innan takomläggningen.

Vid kontroll av vinden uppmättes fuktvärden under kritisk fuktnivå för mikrobiell tillväxt och en normal lukt upplevdes. Fuktkvoten i underlagstak/takbjälkar uppmättes till 8 %.
