# Besiktningsprotokoll

Anticimex Försäkringsbesiktning i samarbete med Fastighetsbyrån

| Fastighetsadress:<br>Ytterenhörna-Lövsta 7 | |

| Besiktningsdatum:<br>2026-08-19 | Protokollnummer:<br>69869582 |

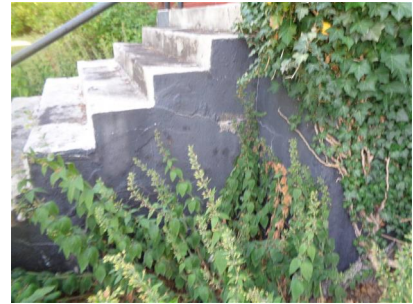
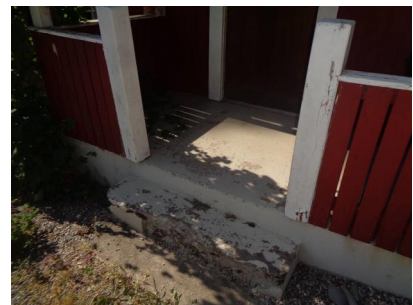
Fasadbeklädnad och träkonstruktioner där målningsbehov finns riskerar att få fukt- och rötskador på grund av sämre vattenavvisande förmåga. För att öka livslängden på fasadbeklädnaden rekommenderas målning och underhåll.

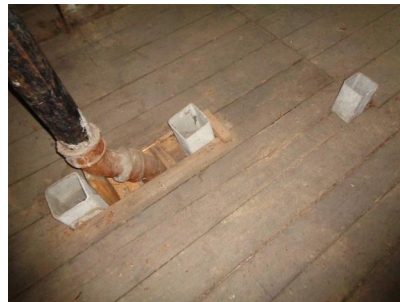
Vid kontroll av krypgrunden uppmättes fuktvärden över kritisk nivå för mikrobiell tillväxt, organiskt material finns på markytor, avsaknad av markplast, missfärgningar förekommer delvis på bjälklagets undersida, sneda plintar och bjälkar i markkontakt finns, äldre avloppsrör av gjutjärn noteras delvis provisoriskt tegpat/tätat, äldre rostangripen gjutjärnsbrunn i del med bergvärmepump.

Uteluftsventilerade krypgrunder med bjälklag av organiskt material har ofta fuktskador på grund av naturlig fuktpåverkan. Lukten som känns i krypgrunden kan också spridas till boendemiljön.

Fuktkvoten uppmättes till 15-18 %.

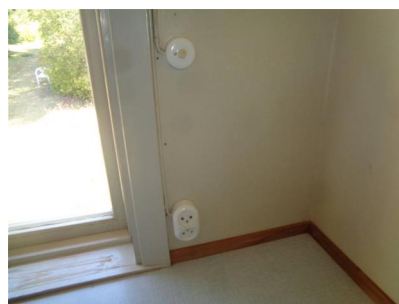
Väggen har fuktfläckar.

Fuktfläckar kan bero på olika saker, och kan vara ett tecken på en tidigare eller en pågående fuktskada.
