# Besiktningsprotokoll

Anticimex Försäkringsbesiktning i samarbete med Fastighetsbyrån

| Fastighetsadress:<br>Baggegatan 3 | |

| Besiktningsdatum:<br>2026-08-19 | Protokollnummer:<br>69877074 |

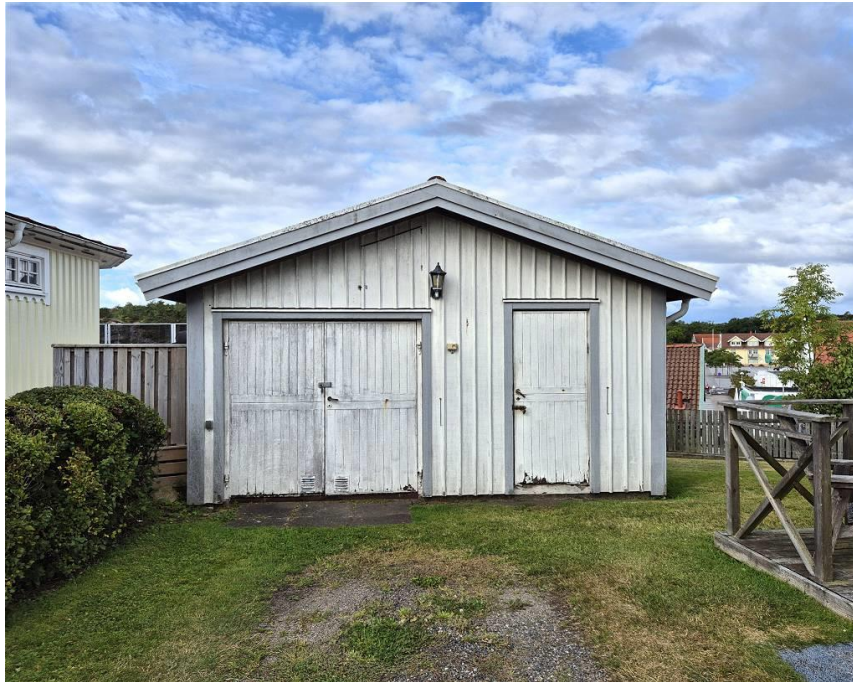
### Byggnadsbeskrivning Garage

- Mosspåväxt finns på takpannorna (av säkerhetsskäl enbart besiktigat från marknivå).
- Hängrännor och stuprör har rostangrepp.
- Fönstren har underhållsbehov.
- Sockeln saknar puts.

Bristerna innebär risk för fuktrelaterade skador.
