# Besiktningsprotokoll

Anticimex Försäkringsbesiktning i samarbete med Fastighetsbyrån

| Fastighetsbeteckning:<br>Prästhög 1:4 | |

| Besiktningsdatum:<br>2026-08-19 | Protokollnummer:<br>69864880 |

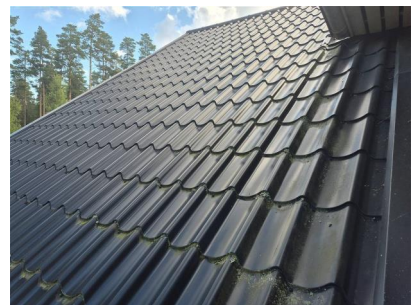
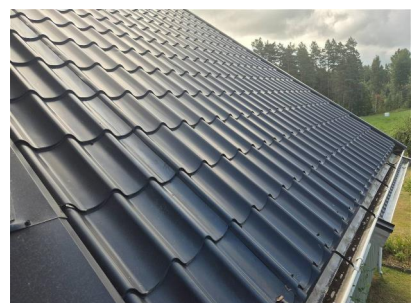
Yttertaket är kontrollerat från marken samt via balkong.

Se notering Vind.

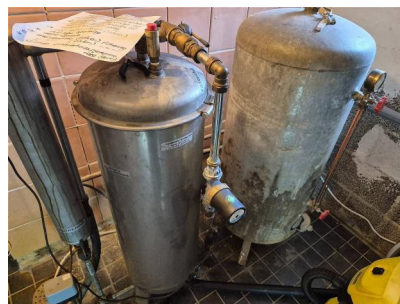
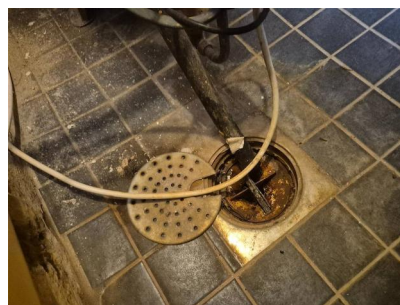
Mindre källare med lågt i tak.  
Golv och väggar är klädda med kakel/klinker.  
Golvbrunnar av något äldre modell finns.  
Hydrofor/hydropress samt vattenpump finns installerade i källaren.

Utvändigt fuktskydd är äldre, lokalt finns puts-/färgsläpp i mindre omfattning.

Eftersom källarens utvändiga fuktskydd (dagvattenssystem, dräneringssystem samt källarytterväggarnas utvändiga fuktskydd) är äldre, så kan systemet ha nedsatt funktion. Detta ökar risken för invändiga fuktskador i källaren.
