# Besiktningssprotokoll

Anticimex Försäkringsbesiktning i samarbete med Fastighetsbyrån

ÖRINGEN 3

LOTTGATAN 3

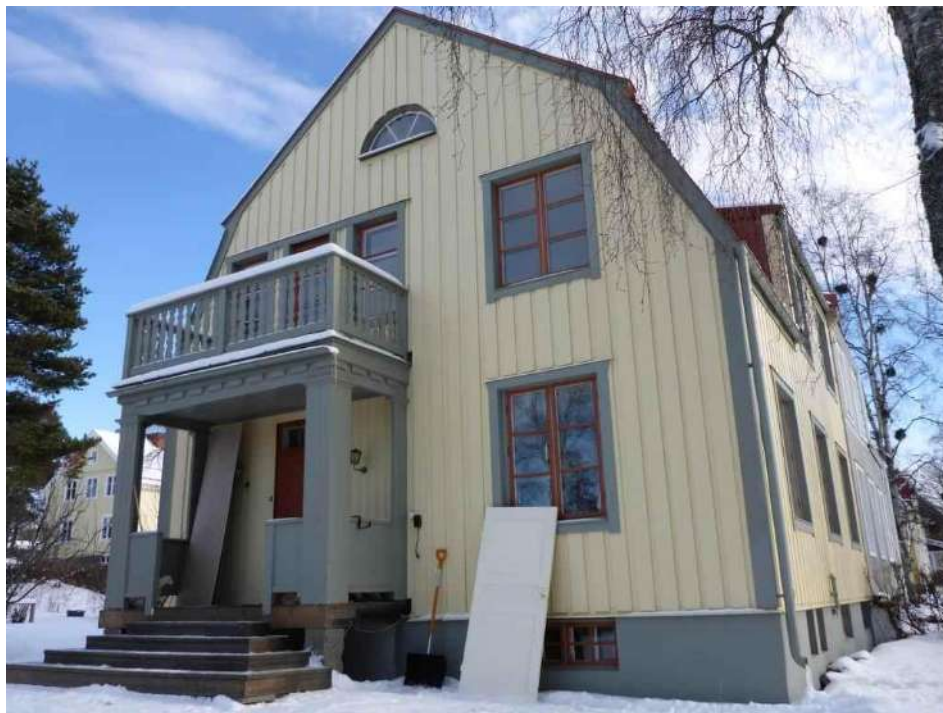
Sockeln har inte besiktats i sin helhet, dock har noterats att plåthuv över inkommande fjärrvärme lutar mot fasad och sockel på ett olyckligt sätt, åtgärd rekommenderas.

Våtrum nedre plan har skada förorsakad av fukt.
