# Besiktningsprotokoll

Anticimex Försäkringsbesiktning i samarbete med Fastighetsbyrån

| Fastighetsadress:<br>Västergarn Mafrids 772 | |

| Besiktningsdatum:<br>2026-08-19 | Protokollnummer:<br>69863767 |

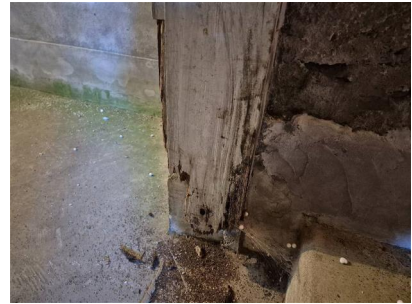
- Fuktkvotsmätning.

Vid fuktkvotsmätning i källartak uppmättes fuktkvot över gränsvärde mellan 17-20% och normal lukt upplevdes.
