# Besiktningsprotokoll

Anticimex Försäkringsbesiktning i samarbete med Fastighetsbyrån

| Fastighetsadress:<br>Sliparevägen 3 | |

| Besiktningsdatum:<br>2026-08-26 | Protokollnummer:<br>69893233 |

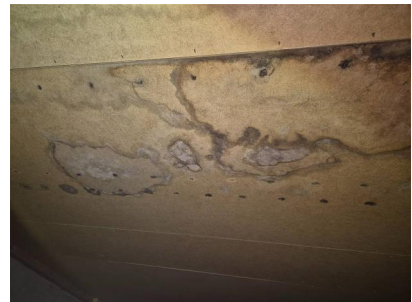
Under köket finns en fuktfläck. Ingen förhöjd indikation av fukt vid besiktningstillfället.

Det syns tydligt att vatten någon gång trängt ner.

Jag rekommenderar att ta ner masonitskiva för kontroll av bjälklag

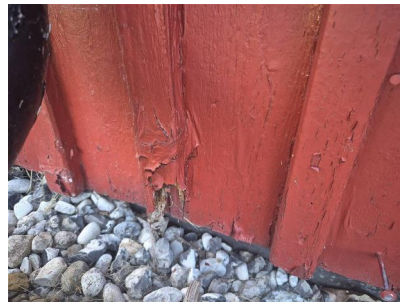
Väggsyllar riskerar att drabbas av fuktskador på grund av naturlig fuktpåverkan om fuktskyddet är bristfälligt utfört alternativt saknas.

Fuktvandring kan ske från marken genom betongen till organiskt material genom så kallad kapillärsugning och diffusion, vilket kan leda till skador med lukt av mikrobiell karaktär. Om syllar är tryckimpregnerade kan även en kemisk lukt förekomma.

- Golvbrunn finns inte.
- Oisolerad takkonstruktion.
- Mikrobiell påväxt finns i takbrädor nära takbrunn. Inga förhöjda fuktvärden kan uppmätas. Rekommenderas att detta hålls under uppsikt. Skulle det förvärras rekommenderas kontakt med takläggare för kontroll och eventuell åtgärd.
