# Besiktningsprotokoll

Anticimex Försäkringsbesiktning i samarbete med Fastighetsbyrån

| Fastighetsadress:<br>Snickaregårdsvägen 26 | |

| Besiktningsdatum:<br>2026-08-24 | Protokollnummer:<br>69898898 |

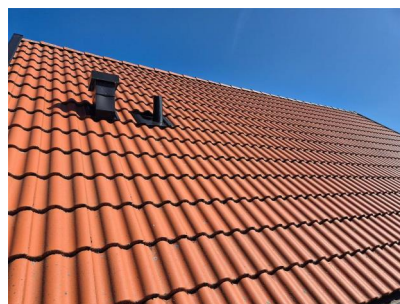
Taket har av säkerhetsskäl enbart besiktigats från marknivå, uppställd stege samt från fönster i övre plan.

Inget att notera.
