# Besiktningsprotokoll

Anticimex Försäkringsbesiktning i samarbete med Fastighetsbyrån

| Fastighetsadress:<br>Mölnesjögatan 13 | |

| Besiktningsdatum:<br>2026-08-25 | Protokollnummer:<br>69888361 |

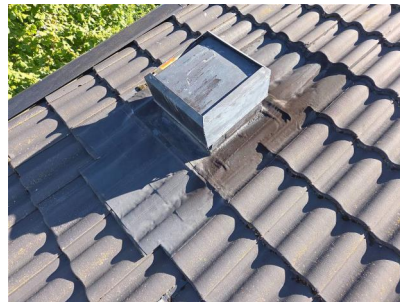
### Utvändigt / Tak - Plåt

Brister i taktäckningen kan leda till att regn- eller smältvatten tränger ner i underliggande takkonstruktion och orsakar fuktskador.
