# Besiktningsprotokoll

Anticimex Försäkringsbesiktning i samarbete med Fastighetsbyrån

| Fastighetsadress:<br>Enöglavägen 5 | |

| Besiktningsdatum:<br>2026-08-24 | Protokollnummer:<br>69899071 |

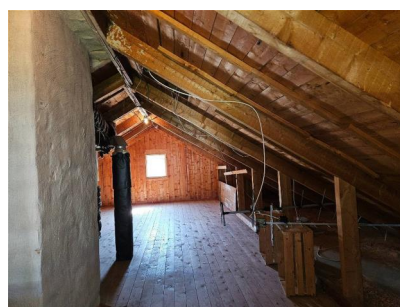
Vid kontroll av vinden uppmättes fuktvärden under kritisk fuktnivå för mikrobiell tillväxt och en normal lukt upplevdes.

Fuktkvoten i underlagstak/takbjälkar uppmättes till 8%.

Vinden har besiktats i den utsträckning som varit möjligt.
