# Besiktningsprotokoll

Anticimex Försäkringsbesiktning i samarbete med Fastighetsbyrån

| Fastighetsadress:<br>Stadsvallsvägen 4 | |

| Besiktningsdatum:<br>2026-08-25 | Protokollnummer:<br>69880333 |

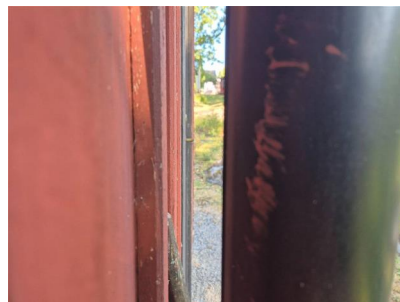
Fals på stuprör vänd mot fasad.

Falsen på stuprören kan med fördel vändas ut från fasaden för att lättare se om röret blivit skadat efter vinterns påfrestningar samt för att undvika skador på fasad vid ett eventuellt läckage.

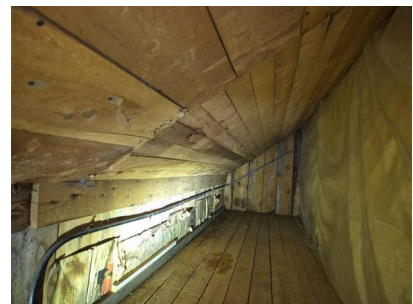
Vid kontroll av vinden uppmättes fuktvärden under kritisk fuktnivå för mikrobiell tillväxt och en normal lukt upplevdes. Fuktkvoten i underlagstak/takbjälkar uppmättes till 9 %.
