# Besiktningsprotokoll

Anticimex Försäkringsbesiktning i samarbete med Fastighetsbyrån

| Fastighetsbeteckning:<br>Berga 1:9 | |

| Besiktningsdatum:<br>2026-08-25 | Protokollnummer:<br>69882481 |

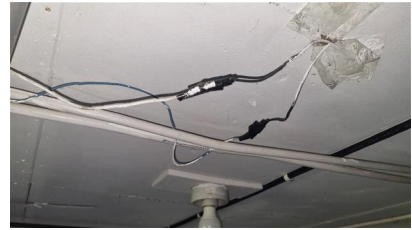
- Utrymmet har fuktrelaterade problem.
- En avvikande lukt känns vid inträdet.
- Innervägg har fuktskador.
- Mikrobiell påväxt finns på väggar i underkant.
- Rörledningar och avloppsrör är bristfälligt fastsatta/hängslade.
- Spillvattenrör från varmvattenberedaren leds inte ner i golvbrunnen.
- Elinstallation till varmvattenberedaren samt till strömbrytare är bristfälligt utfört.
